## **ANALISA KEGAGALAN PATAH PADA LEAN AMINE COOLER FAN 135 H 04 PT. HESS INDONESIA PANGKAH LTD**

Sunarto, Teguh Nugroho  
Fakultas Teknik Universitas Gresik

*Terdapat kasus yang terjadi pada sebuah instalasi di PT. HESS Indonesia Pangkah Ltd. yaitu kipas pendingin Lean Amine ( Lean Amine Cooler Fan / 135 H 04 ) yang mengalami patah pada bilah baling-balingnya. Kejadian patah yang terjadi beberapa kali dengan modus yang sama, tentulah sangat merugikan industri. Oleh karenanya jurnal ini dirasa cukup penting untuk memberikan sedikit solusi demi tercapainya kehandalan peralatan industri. Yang tentu akan berimbas pada meningkatnya produktifitas. Akan dijelaskan mengenai landasan teori, faktor penyebab kegagalan, analisis kegagalan dan penyelesaiannya. Hasil studi kasus ini diharapkan bermanfaat untuk kemudian dapat diterapkan dalam cooler fan yang lain.*

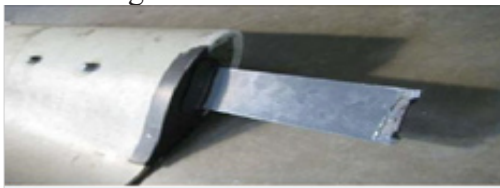
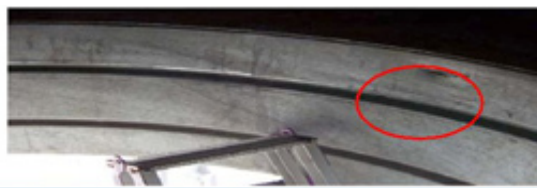
a. 15 August 2010

**Gambar Temuan lapangan patahnya Cooler blade**

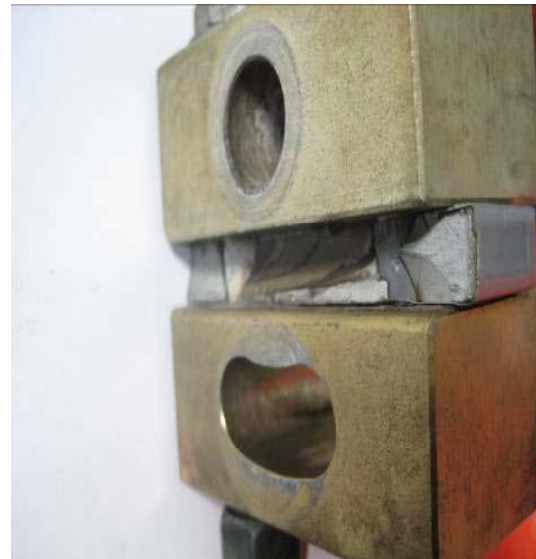
Menengok kembali ke 2007-2008, apabila kita perhatikan dari data sejarah yang pernah ada, kegagalan selalu menunjukkan indikasi yang serupa seperti terlihat pada gambar di bawah, yaitu adanya Indikasi *fatigue* (kelelahan), terletak selalu di bagian sekitar plat yang dijepit

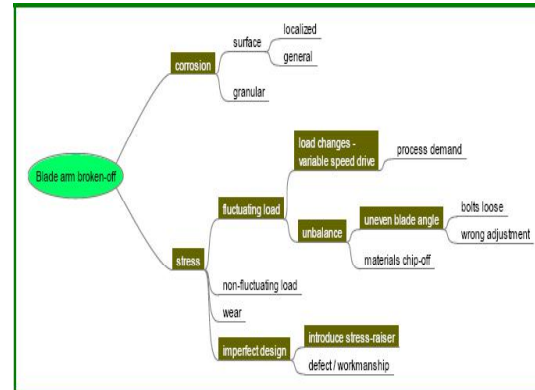
Mode kegagalan ini kita buat dengan menampilkan desain dari Lengan Bilah cooler. Dari data pabrik, OEM menyatakan dan memberikan gambar desain yang lengkap tentang lengan bilah ini seperti tampak dalam gambar diatas,

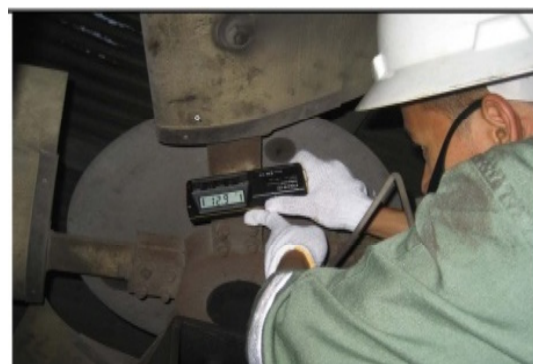
Sudut lengan cooler ( angle blade ) yang dibuat oleh pabrik merupakan hasil optimal dari nilai nilai yang diinginkan seperti dalam lembar data desain. Lokasi cooler, berat jenis udara, air flow yang diinginkan, dan daya yang tersedia merupakan beberapa pertimbangan yang digunakan.

Aktivitas pengukuran angle blade di lapangan

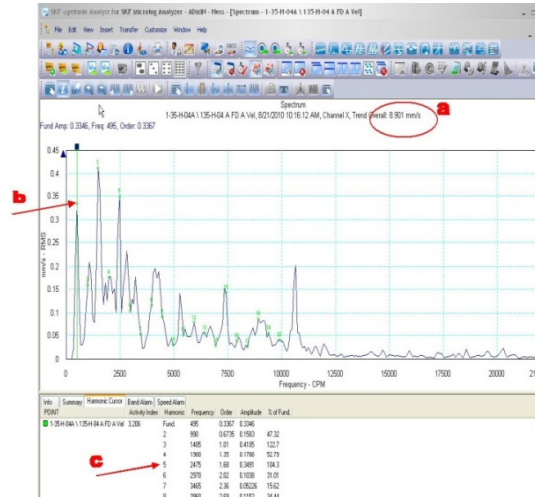
Analisa vibrasi dilakukan oleh vibration analyst. Analisa ini mendalami fenomena yang berhasil dikumpulkan dari Lean Amine Cooler saat mengalami gangguan. Pengamatan vibrasi mendapati nilai

yang cukup tinggi pada Overall, yaitu **8,9mm/s**. Nilai yang sangat jauh dari batas normal, 2-3 mm/ s. Hasil pengukuran vibrasi ditunjukkan pada gambar berikut.

1. Overall, terpantau 8.9 mm/s. Melewati batas aman.
2. 1 x rpm, pada 495rpm menunjukkan trigger atau pembangkit sinyal harmonic. Merupakan kecepatan putar dari poros kipas.
3. 5 x rpm, yaitu pada 2475rpm merupakan indikasi dari sinyal vibrasi *coolerblade* atau *Blade Pass Frequency*. Note: Jumlah bilah cooler ada 5 buah.

Dari beberapa nilai di atas dapat kita simpulkan sementara yaitu terdapat adanya ketidakseimbangan atau *unbalance* pada kipas. Ketidakseimbangan merupakan suatu indikasi yang dapat dijelaskan dalam analisa vibrasi sebagai berikut.

6. Getaran radial biasanya akan sangat jauh lebih tinggi dari yang di arah aksial. Setelah melalui serangkaian analisa teknik, analisa ilmu logam dan analisa vibrasi, dapat kita tarik benang merah dari penyebab kegagalan ini adalah:
  - a. Desain Bilah lengan penjepit yang kurang tepat
  - b. Beban berfluktuasi berulang: perubahan kecepatan dan kipas tidak seimbang
  - c. Korosi serangan pada daerah stres yang tinggi
  - d. Torsi atau kelonggaran pada baut pengikat bilah.
